AUSGABE 35 - Januar 2016

MELKSTANDSANIERUNG

Der helle, beschichtete Boden im Melkstand des Betriebs Jerg wurde aufgrund der langjährigen Nutzung langsam rutschig und bekam Risse. Die Sanierung mit Asphalt oder Beschichtungen würde den Melkstand lange blockieren. Herr Jerg entschied sich für die Sanierung mit KURA Flex Gummimatten, die einfach zwischen zwei Melkzeiten montiert werden können.

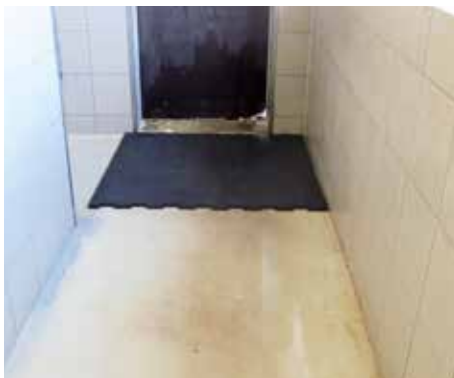
Es wurden KURA Flex Matten in den Melkstand montiert:

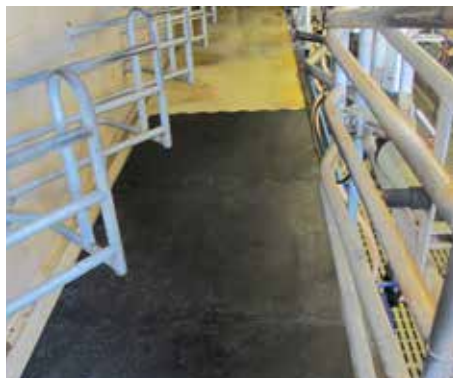
der Melkstand wird komplett...

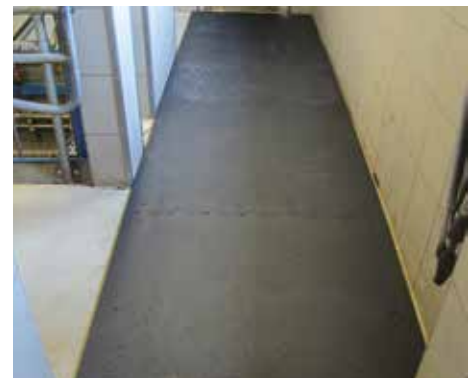
...mit den Matten ausgelegt

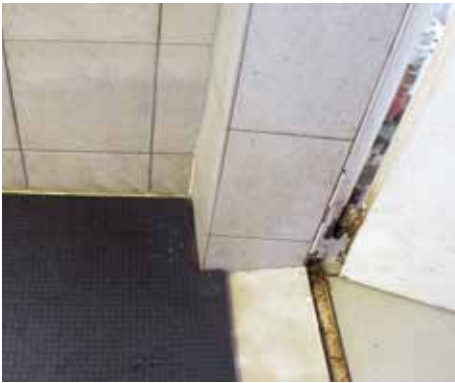
benötigte Aussparungen werden in die Matten geschnitten

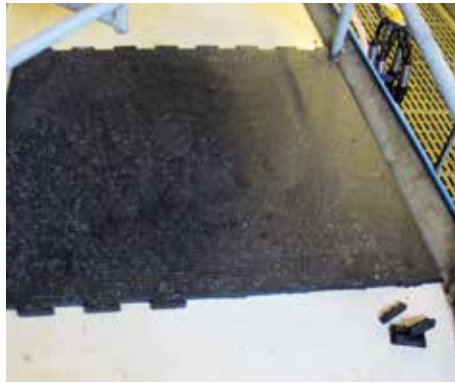
nicht benötigte Puzzleteilchen am Ende einer Fläche werden abgeschnitten

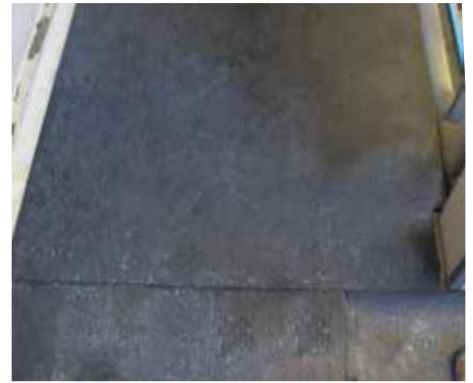
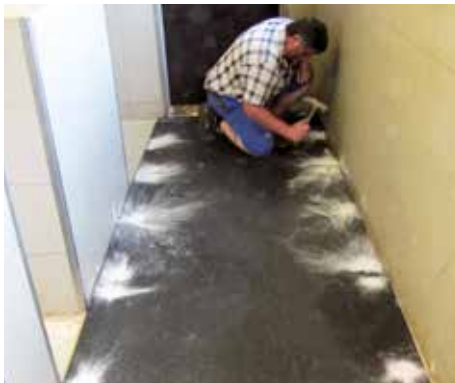
dann werden die Matten mit Nageldübeln befestigt

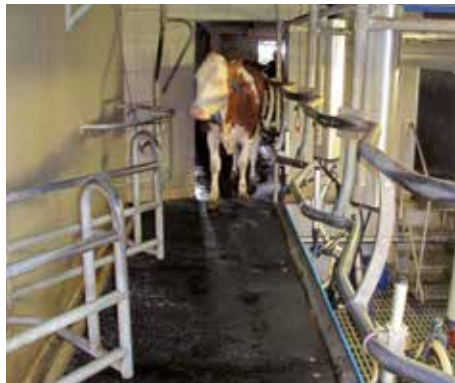
der sanierte Melkstand ist wieder einsatzbereit
